LINEE ESSENZIALI DEL PROGETTO DI RECUPERO E VALORIZZAZIONE DEL BENE «VILLA DELLE “TERME DEGLI STUCCHI DIPINTI”»

Localizzazione del bene: Viale Galvano della Volpe, s.n.c., Roma, 00133

Ente responsabile del bene: Università degli Studi di Roma “Tor Vergata” – Dipartimento di Storia, Patrimonio Culturale, Formazione, Società (Concessione di ricerche e scavi archeologici 2019 ai sensi del D.Lgs 22.01.2004, artt. 88-89, rilasciata da MiBAC – Direzione Generale Archeologia, Belle Arti e Paesaggio, il 29.05.2019).

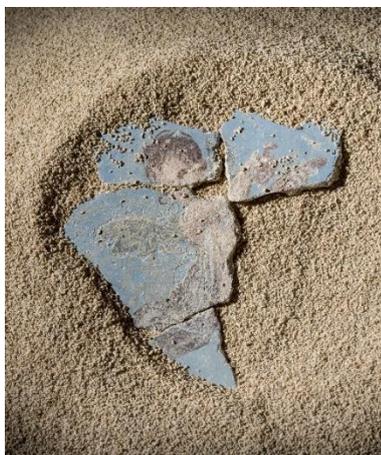
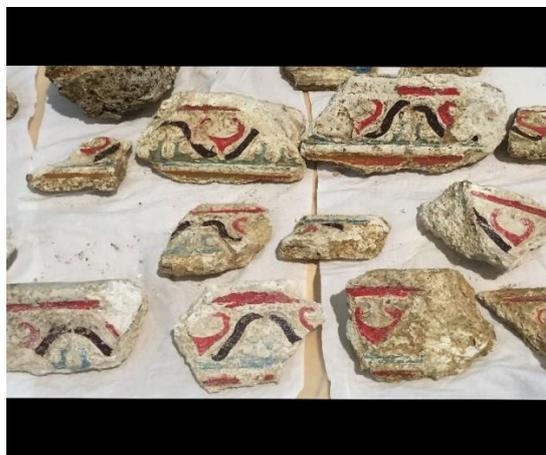
Frammenti di alcuni degli stucchi policromi rinvenuti nella Villa

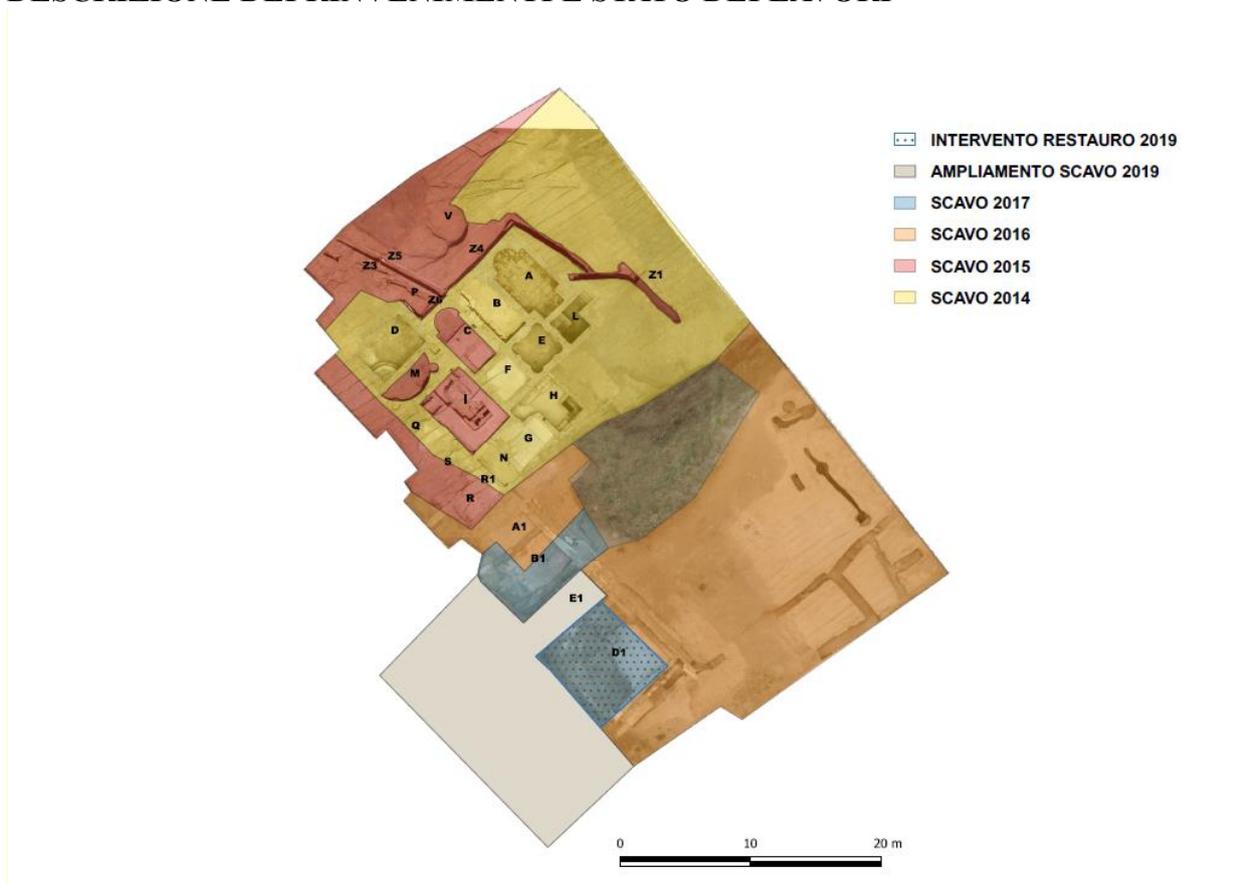
La parte settentrionale dell'edificio è occupata da un grande impianto termale alimentato da una fornace (L, *praefurnium*) e comprendente, oltre ai tipici ambienti per immersioni in acqua calda (A, *calidarium*), tiepida (B, *tepidarium*) e fredda (C, *frigidarium*), anche una "sauna" (E, *laconicum*) con nicchie circolari per sedili in marmo, e una piscina (D, *natatio*) alla cui vasca, dipinta interamente in azzurro, si accedeva tramite una scala a gradoni. A est di quest'ultima e a sud delle terme gli scavi hanno rivelato un grande cortile (I) attorno al quale si articolano ambienti di servizio e per l'intrattenimento, tra i quali spicca un piccolo vano dotato di due nicchie rettangolari per letti e con pavimento sospeso per favorirne il riscaldamento sottostante (G, *biclinium*). La parte meridionale è prevalentemente occupata da ambienti residenziali, alcuni dei quali verranno modificati e ampliati, mentre altri, come il vano-corridoio (B1) e una grande sala di soggiorno (D1, *triclinium*), aggiunti solo in epoca imperiale, presentano un'articolazione planimetrica più complessa. L'impegno profuso per la ricca decorazione è evidente dai pavimenti con inserti e tessere di marmi policromi e pregiati, e dai soffitti e dalle pareti dipinte, che in un caso (D1) si conservano "in situ" per un'altezza ragguardevole. Le pitture, ad affresco in rosso, giallo, azzurro, bianco e verde presentano un'articolazione in pannelli ed esibiscono un ricco repertorio di motivi figurati e non, talora completato da elementi decorativi e cornici in stucco dipinto. Tra i rinvenimenti va infine menzionata una serie di lastre architettoniche in argilla con motivi a stampo, poste probabilmente a coronamento di un piccolo portico.
